额济纳旗东山萤石有限责任公司
2000t/d 萤石选矿及配套尾矿库建设项目
水土保持方案修改报告书

建设单位：额济纳旗东山萤石有限责任公司

编制单位：内蒙古万畅信息咨询有限公司

2022年8月

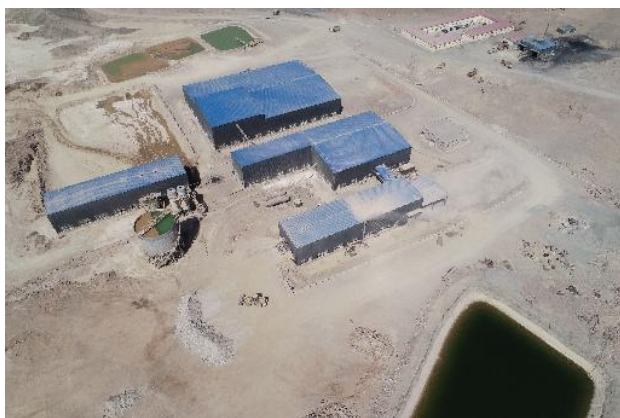
建设单位在主体工程施工过程中对生产区空地进行了碎石覆盖防护措施，在施工过程中对临时堆土进行了密目网苫盖，对施工场地进行了洒水降尘措施，符合水土保持要求。

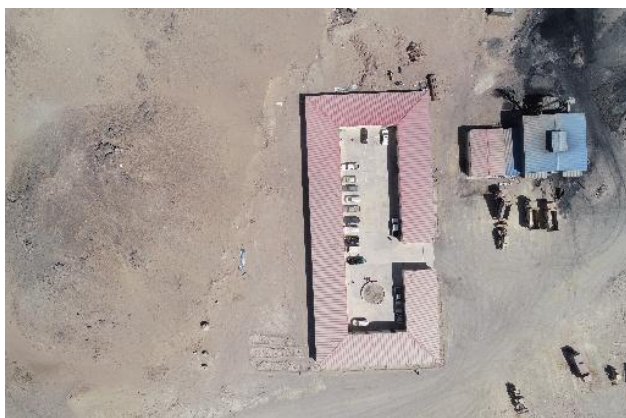
建设单位在主体工程施工过程中对办公生活区空地进行了碎石覆盖防护措施，对施工场地进行了洒水降尘措施，符合水土保持要求。

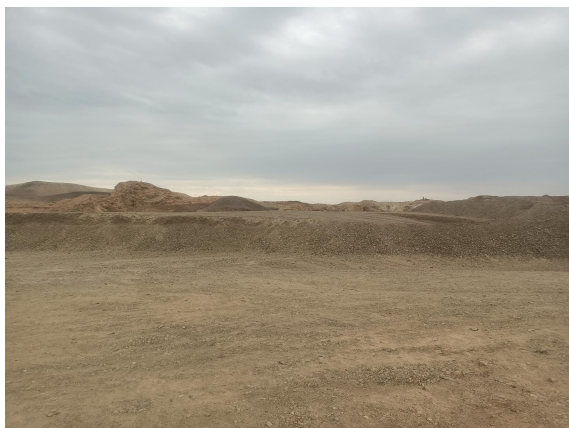
此区域对部分采坑进行采矿废石回填后并进行碎石覆盖防护措施，符合水土保持要求。

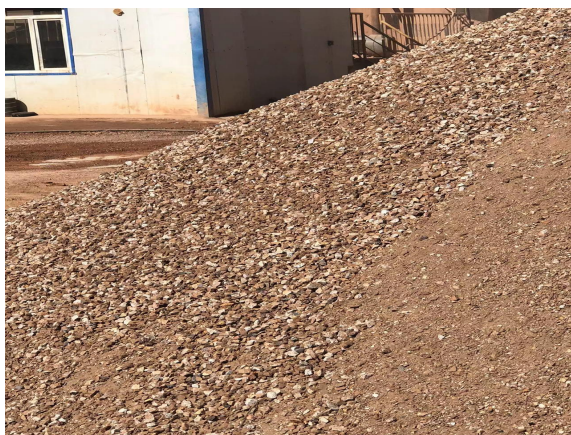
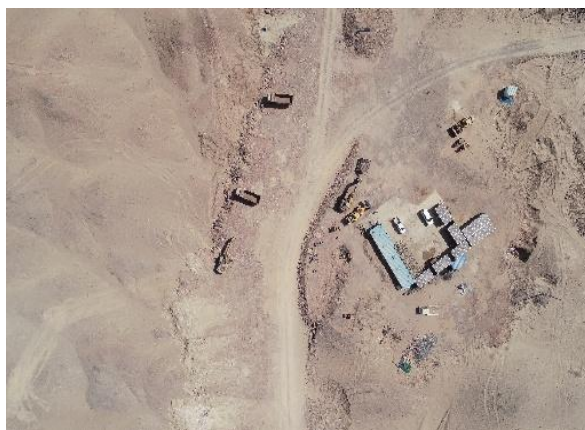
对渣堆相关边坡及堆顶进行碎石覆盖，符合水土保持要求。
