额济纳旗幸福里小区

水土保持方案报告表

建设单位:额济纳旗海涛房地产开发有限公司

2024年10月

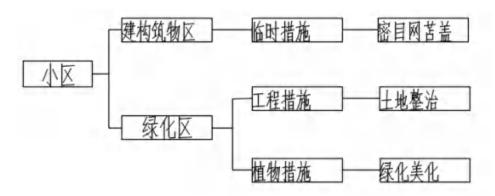
图 5-1 水土流失防治措施体系图

根据主体工程布局及生产特点,结合工程建设新增水土流失方式、侵蚀强度分析预测结果,将本项目的水土流失防治区分为小区1个防治区。
